## Sezione chiusura bacino 8 – Botro del Falcione e Botro Sugherone

**Località:** Asciano, Via del Falcione (Località Biagini)

## Scheda di campagna

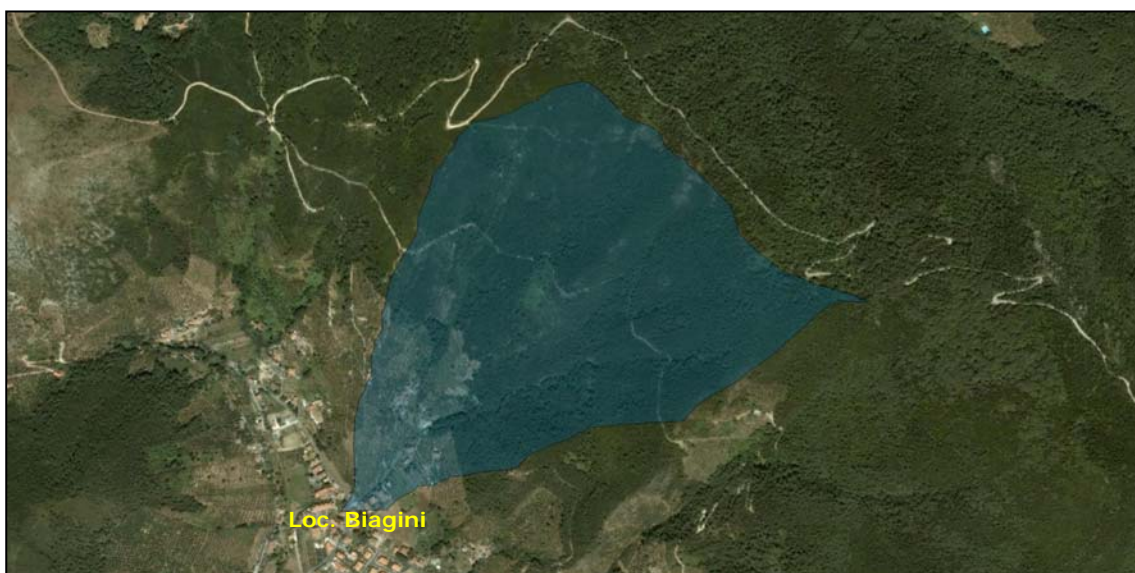
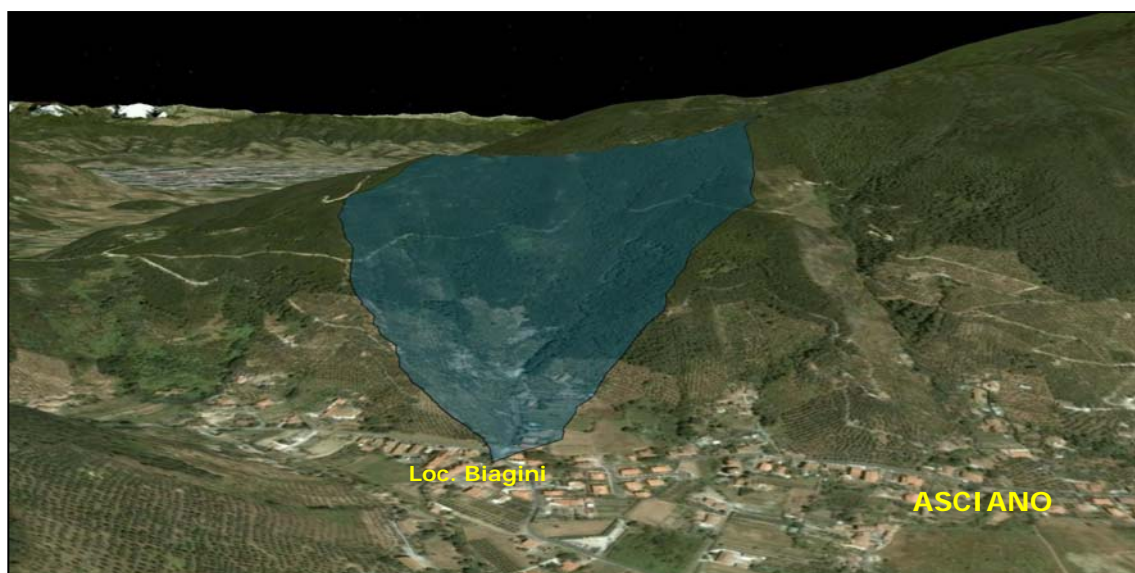
**Parametri bacino sotteso**

Superficie del bacino	0,55 kmq
Perimetro del bacino	3,27 km
Lunghezza totale dei corsi d'acqua	2,49 km
Densità di drenaggio	4,53 km <sup>-1</sup>
Gradiente di pendio (asta principale)	30,0 °
Lunghezza linea d'impluvio principale	1,07 km
Fattore di forma	0,48

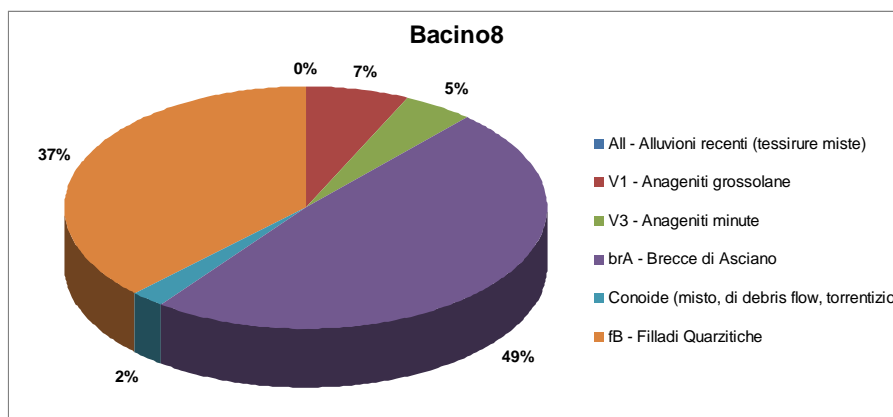
**Geologia:**

Le formazioni paleozoiche affiorano quasi in tutto il bacino in particolare le Breccie di Asciano (49%) e le filladi quarzitiche di Buti (37%), nella restante parte del territorio sono presenti le formazioni della Verruca (Anageniti minute e Anageniti grossolane).

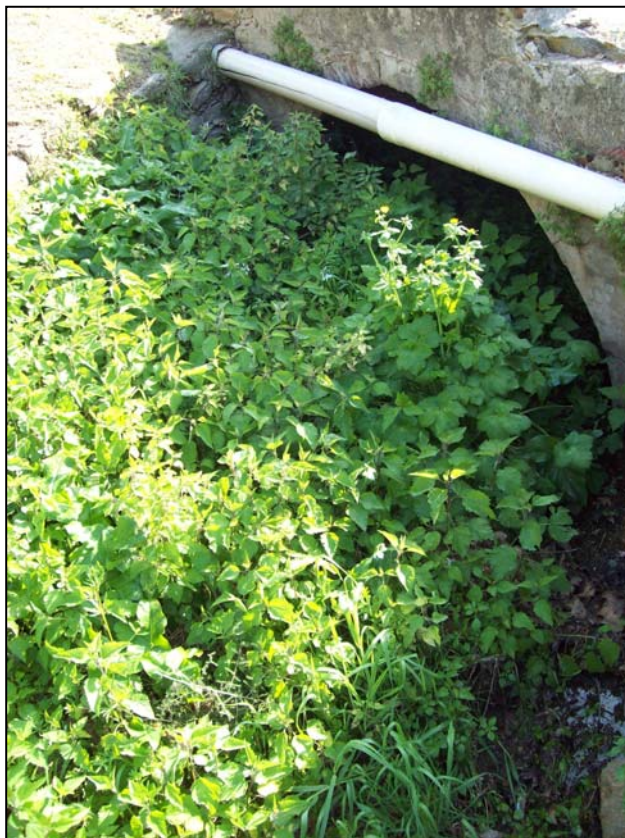
Il fosso appare completamente ricoperto dalla vegetazione che, come rappresentato nella foto 1, arriva a coprire la luce di un piccolo passaggio in corrispondenza dell'attraversamento del fosso di via del Falcione.

*Foto 1 – Attraversamento di Via del Falcione ostacolato dalla vegetazione*

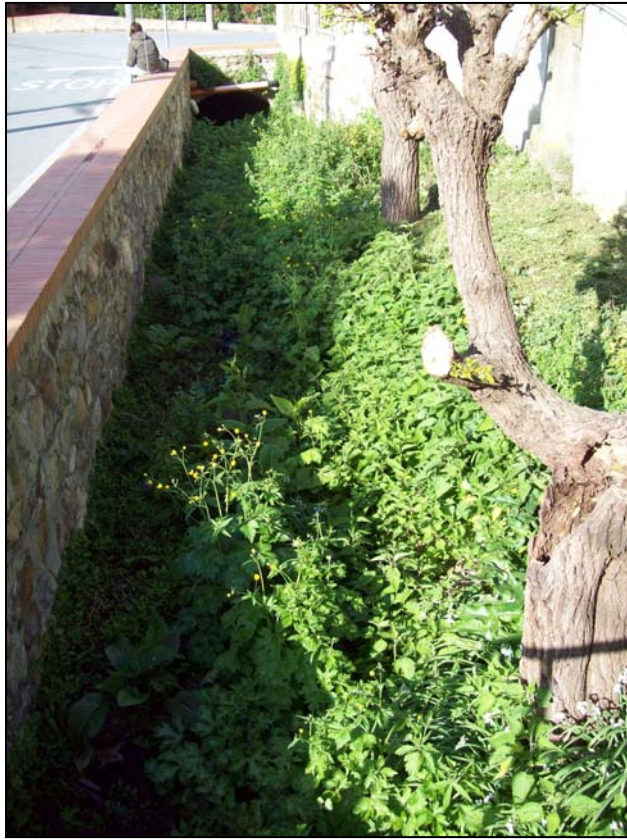
Scendendo verso valle il fosso risulta in alcuni tratti cementificato sia sul fondo sia sulla sponda sinistra, ma presenta deposito di sedimento che, data la scarsa manutenzione consente la presenza di vegetazione (foto 2, 3, 5).

*Foto 3 – Tratto dell'alveo cementificato e ricoperto da vegetazione*

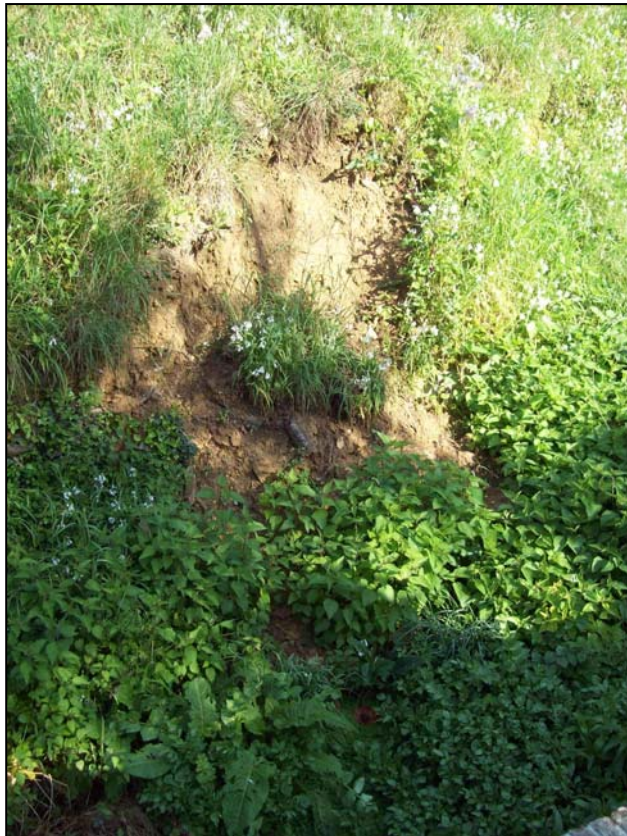
La sponda destra si presenta non cementificata e con una elevata pendenza; in corrispondenza della foto 4 è stata rilevata un modesto smottamento di terreno della lunghezza di circa 1 metro.

*Foto 4 – Modesto smottamento di terreno sulla destra*

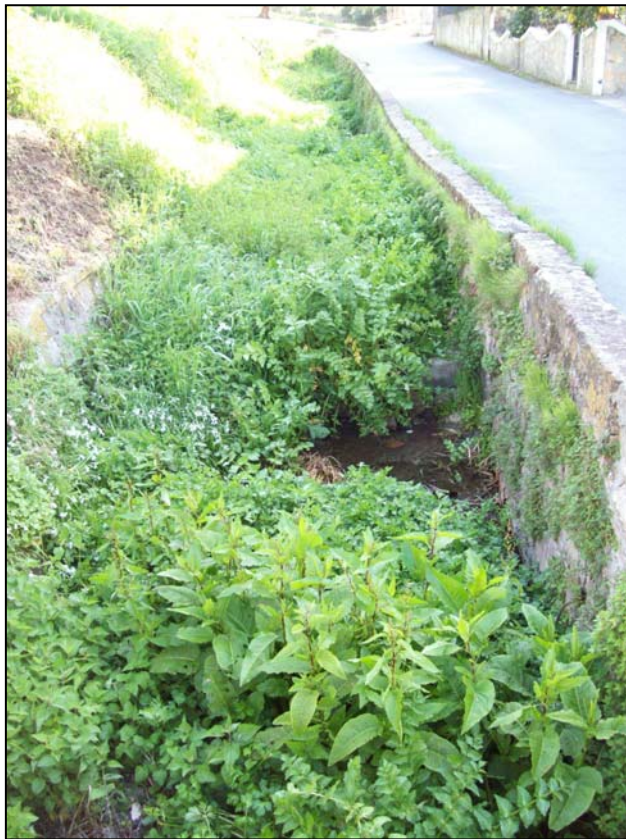
*Foto 5 –Tratto dell'alveo ricoperto di vegetazione*

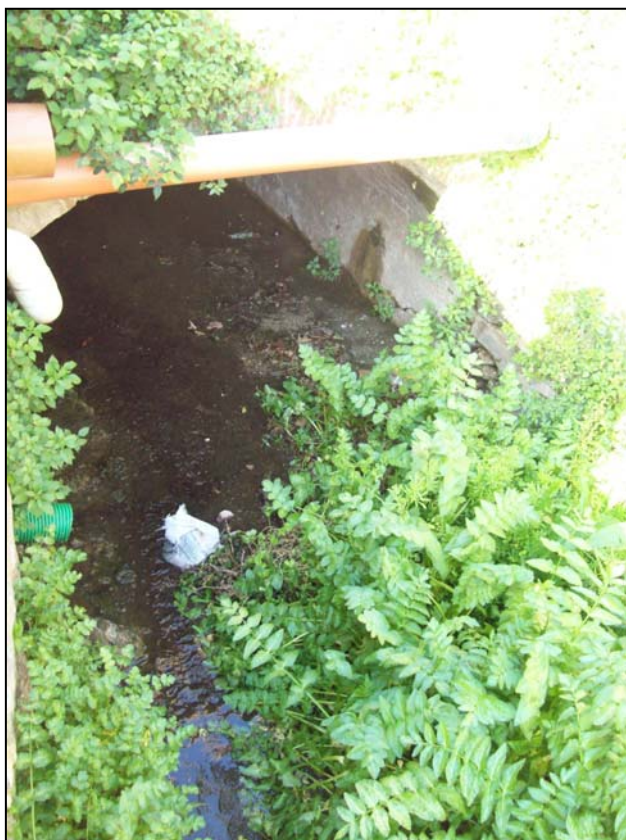
In corrispondenza del tratto di chiusura il fosso attraversa via Trieste (foto 6) ed è stato prelevato un campione d'acqua (in data 7 maggio 2010) per la misura dei seguenti parametri fisico-chimici:

*Foto 6 – Modesto smottamento di terreno sulla destra*
